UMETNOSTNA KRONIKA

posebna izdaja: ŽIČKA KARTUZIJA

V razmislek ob posegih v Žički kartuziji 110

NASPROTUJOČA SI MNENJA KOT VABILO K DIALOGU

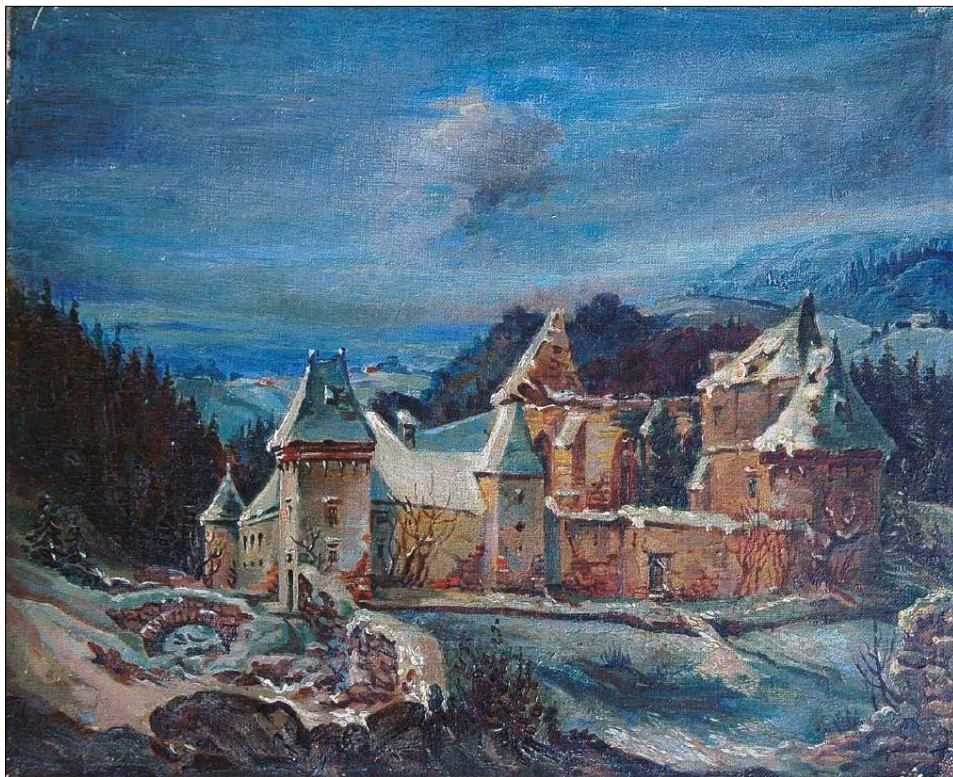
Žička kartuzija z vzhodne strani na oljni sliki Janeza Pečnika iz leta 1849 (zasebna zbirka); na upodobitvi sta poleg propadajoče strehe t. i. Otokarjeve kapele dobro vidni strešni konstrukciji obeh vzhodnih oglatih stolpov, ki sta pozneje propadli in so ju po letu 1994 nadomestili z avtentičnima rekonstrukcijama.

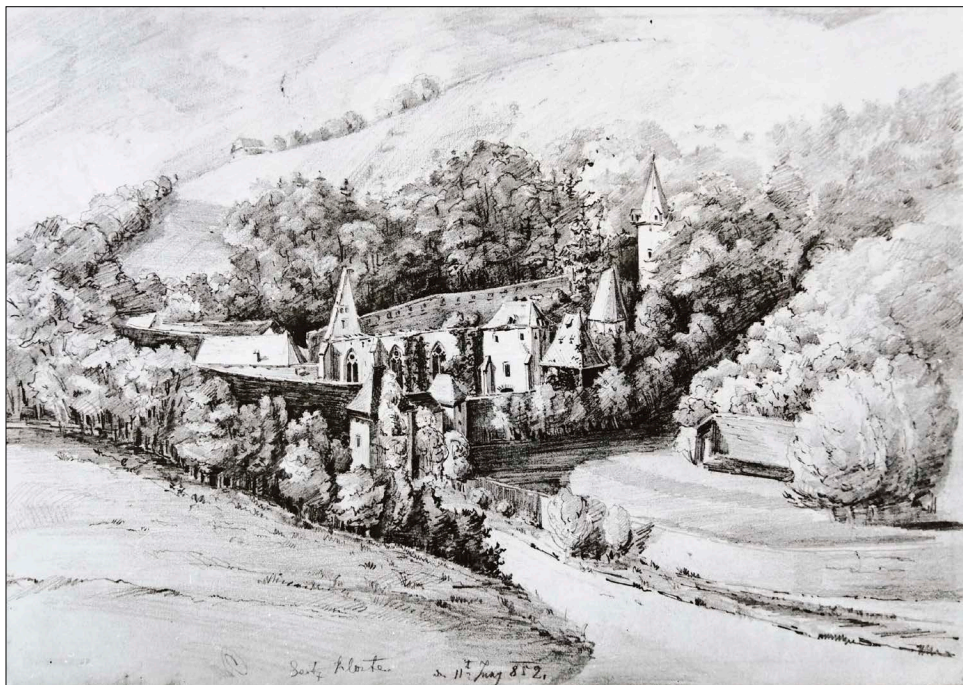
Žička kartuzija na risbi Josefa Lipperta iz leta 1852 (Štajerski deželni arhiv v Gradcu)

- ¹⁴ Še dokaj celovito ohranjena streha t. i. Otokarjeve kapele je upodobljena na risbi arhitekta Josefa Lipperta z napisom Seitz Kloster, datirani z 11. Juny (1)852 (repr. na str. 10). Risba s svinčnikom iz popotne skicirke je shranjena v Štajerskem deželnem arhivu v Gradcu. Leta 1852 je ostanke strehe t. i. Otokarjeve kapele upodobil tudi Carl Haas (objava v ZADNIKAR, *Srednjeveška*, 1972 (op. 1), str. 165; Doroteja KOTNIK, *Umetnostni spomeniki na spodnjem Štajerskem na skicah in risbah Carla Haasa kot vir za umetnostno zgodovino*, Maribor 2018 (tipkopijska magistrskega dela), str. 111). Ostanke strehe nad t. i. Otokarjevo kapelo so zadnjič dokumentirani na signirani akvarelirani risbi Josefa Lipperta, ki je datirana z 28. Juny (1)856 (repr. na str. 16; Pokrajinski muzej Celje, inv. št. S/309). Na vseh treh upodobitvah je dokumentirana tudi oblika strehe t. i. Ribjega stolpa.

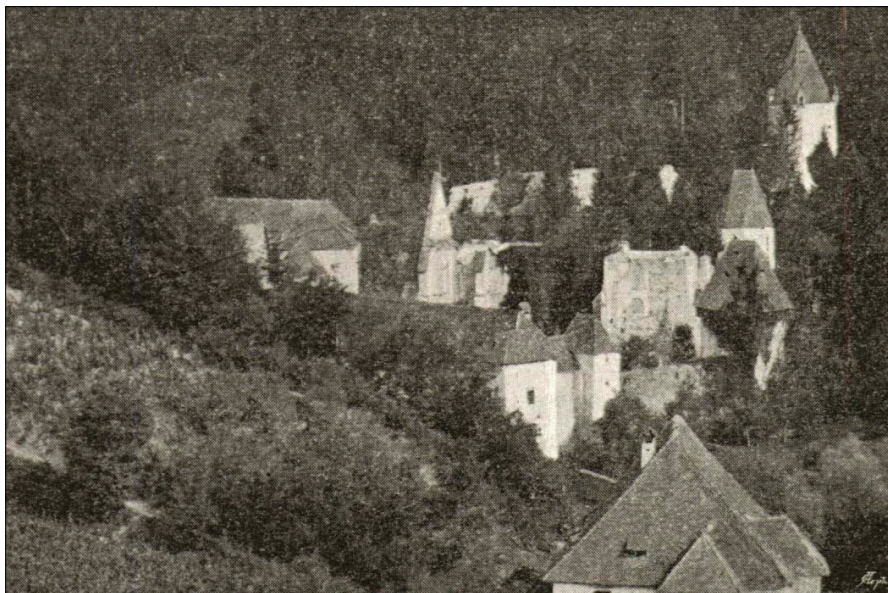
Žička kartuzija na fotografiji iz okoli leta 1895 (vir: SOMREK 1895)

²⁷ Prim. obe repr. na str. 12; fotografijo v SOMREK 1895 (op. 9), str. 120; razglednico iz leta 1900, založil: Ant. Prettner, Gonobitz, hrani Osrednja knjižnica Celje (repr. na str. 15); STEGENŠEK 1909 (op. 2), str. 202, tabl. 49; ZADNIKAR, *Srednjeveška*, 1972 (op. 1), str. 175. V tistem obdobju pa so uspeli ohraniti ter sanirati skrilasti strehi velikega valjastega obrambnega stolpa in pokopališke kapele. Stožčasto streho velikega valjastega stolpa so obnovili leta 1894 in znova 1910, streho pokopališke kapele pa leta 1905; gl. Bogdan BADOVINAC, *Stare Slemene, Varstvo spomenikov*, 34, 1992, str. 303; prim. STEGENŠEK 1909 (op. 2), str. 202. Leta 1908 so obnovili pazduhasto oblikovani poznogotski portal na t. i. Ribjem stolpu (Bogdan BADOVINAC, *Stare Slemene – zgornji samostan Žičke kartuzije, Varstvo spomenikov. Poročila*, 39–41, 2006, str. 192). Leta 1908 so sanirali tudi strešno konstrukcijo nekdanje samostanske kašče oziroma žitnice na zahodni strani nekdanjega samostanskega kompleksa, ki so jo sanirali že prej, leta 1859, in pozneje, v letih 1985 in 2005; gl. BADOVINAC, Špitalič, 2008 (op. 13), str. 279. Zdi se, da so v drugi polovici 19. stoletja in/ali okoli leta 1900 sanirali tudi streho oglatega zahodnega stolpa nad potokom Žičnica oziroma Soješka voda. Prim. repr. na str. 12 spodaj. Prim. tudi jeklorezno upodobitev Žičke kartuzije v STEPISCHNEGG 1884 (op. 16). V ohranjenih poslopih so bila že takrat zasilna stanovanja revnih ljudi; gl. GRAUS 1904 (op. 3), str. 121.

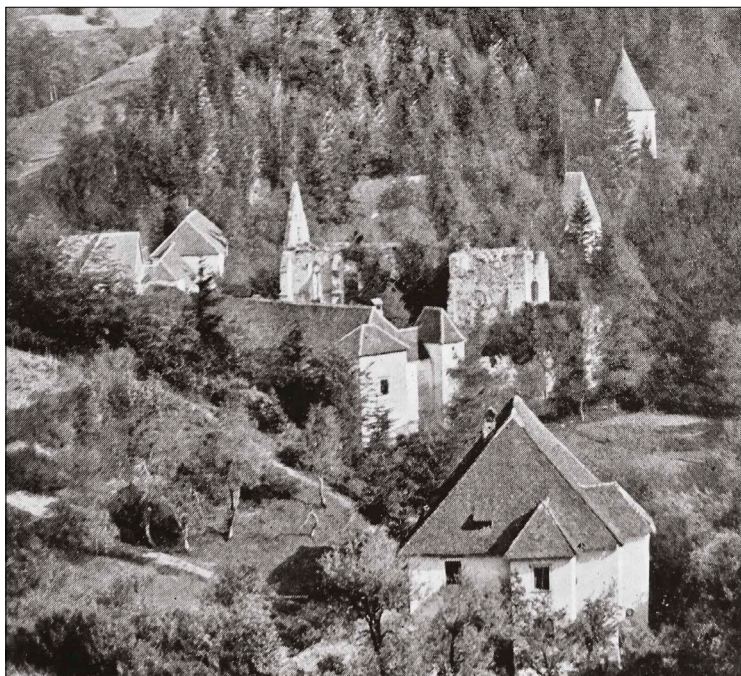
Žička kartuzija na fotografiji Johannesa Grausa iz leta 1904 (vir: GRAUS 1904); t. i. Ribji stolp je bil takrat že brez strehe, ki jo še kaže fotografija iz okoli leta 1895. Stolp nad vodo je bil še pokrit.

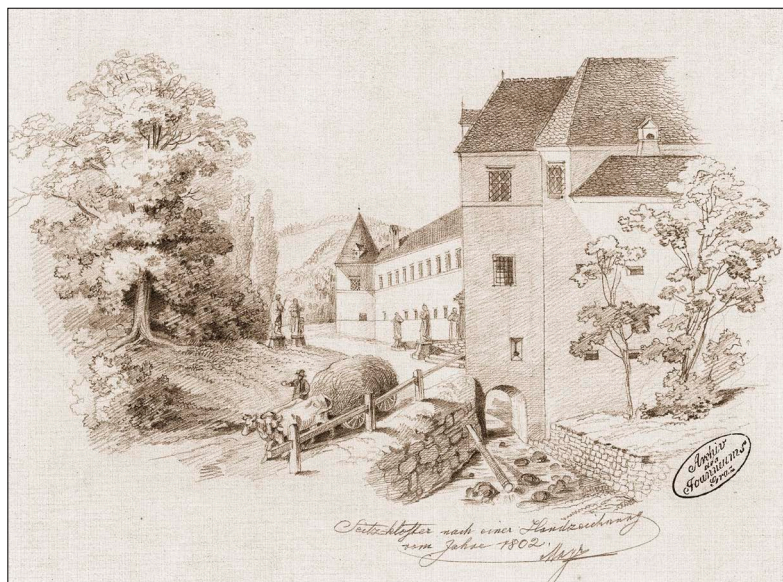
Stolp nad vodo in zgodnjebaročno vhodno poslopje iz leta 1687 s skulpturami pred samostanskim glavnim portalom in valjastim zahodnim vogalnim stolpom na Mayrjevem prisu risbe iz leta 1802 (Štajerski deželni arhiv v Gradcu)

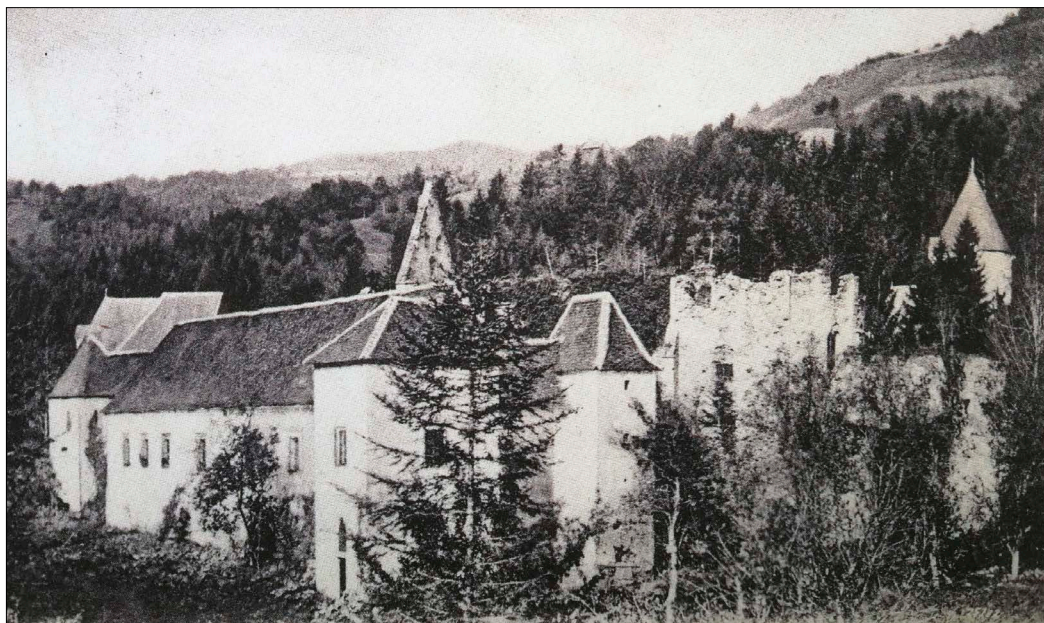
Pogled na jugovzhodni del Žičke kartuzije po razglednici iz okoli leta 1905 (zasebna zbirka); t. i. Ribji stolp je bil takrat brez strehe, stolp nad vodo pa je bil še pokrit.

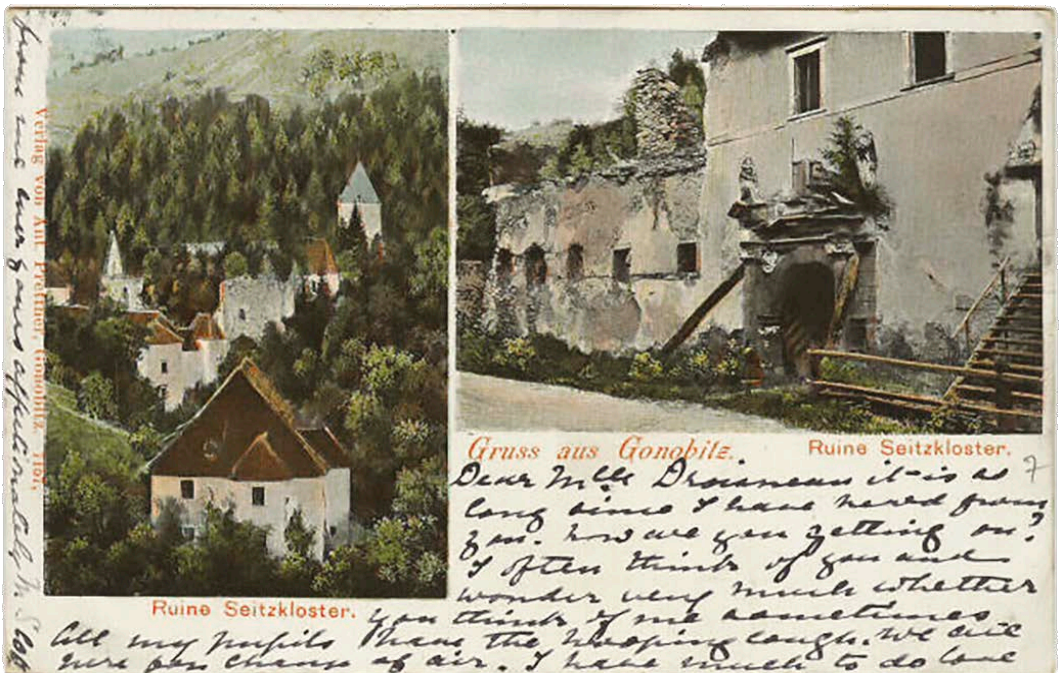
Pogleda na jugovzhodni del Žičke kartuzije in napol podrti zgodnjebaročno vhodno poslopje iz leta 1687 s samostanskim glavnim portalom po razglednici konjiškega založnika Antona Prettnerja iz okoli leta 1900 (Osrednja knjižnica Celje)

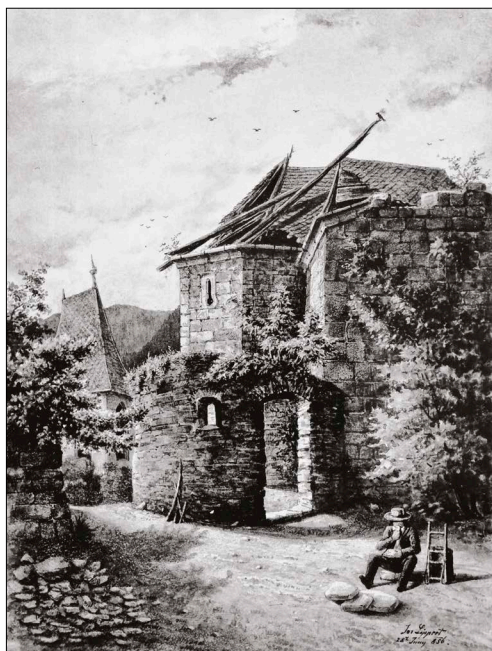
Pogled na propadajočo t. i. Otokarjevo kapelo z napol sesuto streho s severne strani na risbi Josefa Lipperta iz leta 1856 (Pokrajinski muzej Celje)

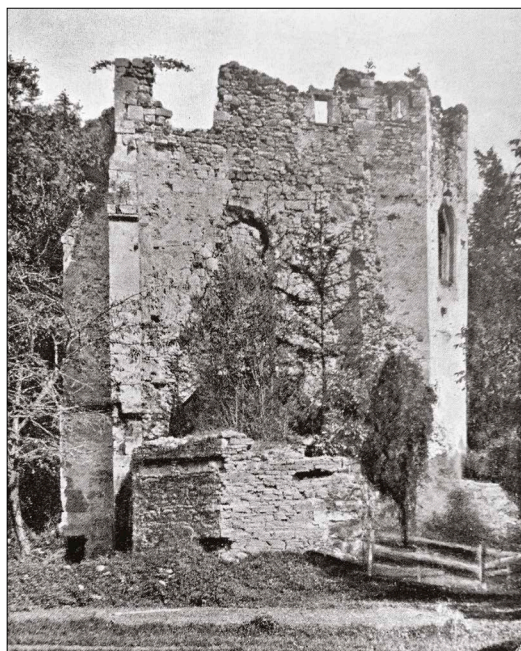
T. i. Otokarjeva kapela z južne strani na fotografiji Avgušтина Stegenška iz leta 1904 (vir: STEGENŠEK 1909)

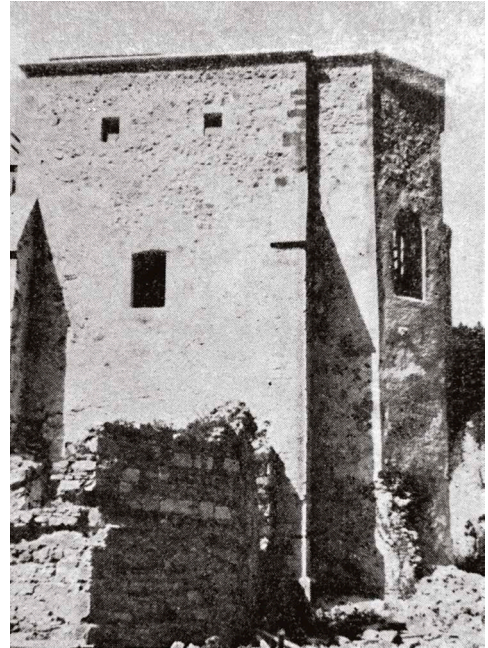
T. i. Otokarjeva kapela z južne strani na fotografijah Marijana Zadnikarja pred in po obnovi v letih 1963 in 1964 (vir: ZADNIKAR 1965)

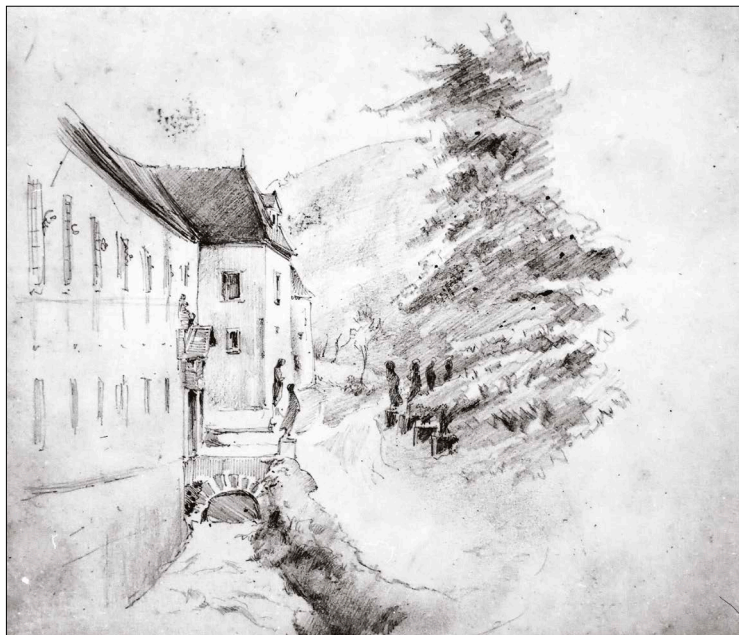
Zgodnjebaročno vhodno poslopje iz leta 1687 s samostanskim glavnim portalom in stolpom nad vodo na risbi Carla Haasa iz leta 1852 (Štajerski deželni arhiv v Gradcu)

- ¹² Prim. risbo Carla Haasa iz leta 1852, repr. na str. 35; gl. tudi ZADNIKAR, *Srednjeveška*, 1972 (op. 1), str. 163.
- ¹³ Na risbi Carla Haasa iz leta 1852 (objava v ZADNIKAR, *Srednjeveška*, 1972 (op. 1), str. 166) je tisto poslopje upodobljeno še s streho. Na upodobitvi Carla Reicherta, ki je nastala okoli leta 1863 (repr. na str. 10), je tisto poslopje brez strešne kritine, a ima deloma še ohranjeno leseno strešno konstrukcijo. Najverjetneje je streha propadla okoli leta 1859, ko je datirana obnova strešne konstrukcije nekdanje samostanske kašče oziroma žitnice, ki je še ohranjena; prim. Bogdan BADOVINAC, Špitalič pri Slovenskih Konjicah. Zgornji samostan Žičke kartuzije, *Varstvo spomenikov. Poročila*, 44, 2008, str. 279.

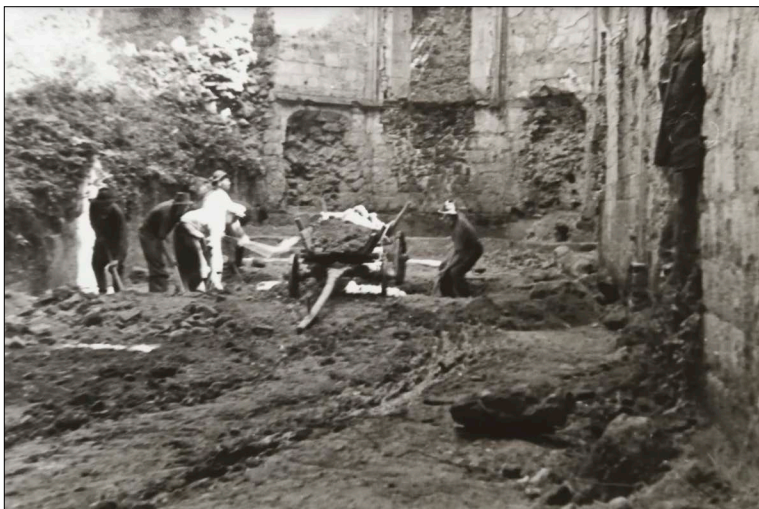
Izkopavanja na območju Žičke kartuzije leta 1957 ali 1958 na fotografiji Jožeta Curka (iz zapuščine Jožeta Curka, zasebna zbirka)

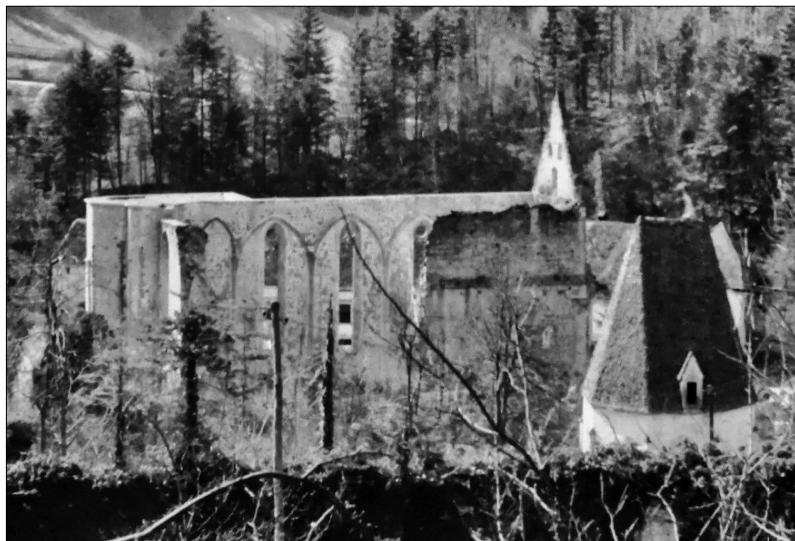
Pogled na deloma sanirano zidovje nekdanje samostanske cerkve pred ponovno gradnjo podrtega dela severne stene, 1965 (foto: Irena Sapač)

V skladu z opisanim celovitim konceptom so najprej začeli izvajati sanacijo obodnega zidovja nekdanje cerkve. V letih 1963 in 1964 so očistili in sanirali že zelo razkrojeno zidovje t. i. Otokarjeve kapele. Pri tem so s ciljem postavitve nove strehe porušene dele zidov ponovno zgradili do dokumentirane prvotne višine, vse nove elemente, ki so nadomestili uničene kamnoseško obdelane gotske elemente, pa so oblikovali brez profilacije oziroma pretežno slogovno nevtrarno. Zaradi preperelosti veziva so morali razvaljene zidove deloma porušiti in jih nato ponovno zgraditi z originalnim gradivom, po rekonstrukcijski metodi anastiloze.⁵¹ Z obnovo je kapela izgubila podobo romantično zaraščene razvaline, kakršno je sicer imela celo stoletje, pridobila pa je statično stabilnost in možnost za prekritje, ki bi zidovje zavarovalo pred nadaljnjim propadom. Veliko baročno ločno odprtino na njeni južni steni, ki je bila povezana z nekdanjo baročno zakristijo oziroma stransko kapelo, so zaradi težnje po statični stabilizaciji in prezentaciji gotske zasnove t. i. Otokarjeve kapele zazidali. Pri obnovitvenih delih so zaradi omejenih finančnih sredstev namesto kamna deloma uporabili armirani beton. Uničeni venčni zidec na vrhu sten t. i. Otokarjeve kapele so zato nadomestili z venčnim zidcem, ki so ga odlili v betonu in oblikovali kot grobi približek nekdanjega kamnitega gotskega profiliranega venčnega zidca. Obenem

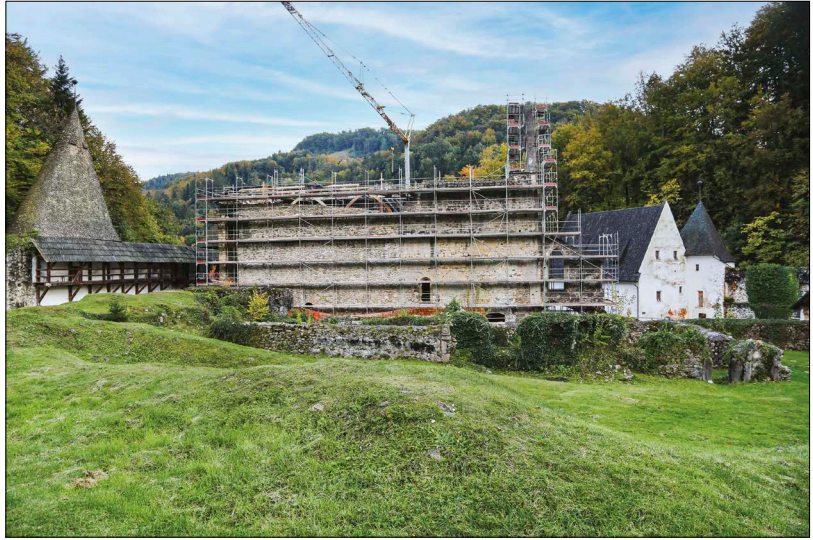
Pogled na zidovje nekdanje samostanske cerkve med aktualnimi obnovitvenimi deli s severne strani, 2020 (foto: Igor Sapač)

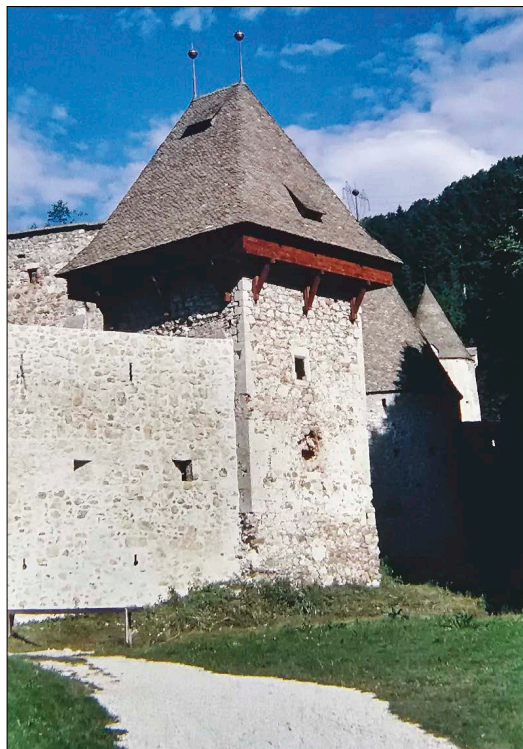
T. i. Ribji stolp po avtentični rekonstrukciji strešne konstrukcije, 1996 (foto: Igor Sapač)

prvotne višine.⁷⁹ Leta 1994 so očistili in sanirali severno stranico obrambnega obzidja do velikega valjastega severnega obrambnega stolpa ter segment vzhodne obzidne stranice med polvaljastim in t. i. Ribjim stolpom. Predvideno je bilo, da obzidje znova dobi tudi apnene omete, ki bi kamnito zidovje učinkovito varovali pred razpadanjem.⁸⁰ Leta 1995 so na podlagi starih vedutnih upodobitev, risb in fotografije s konca 19. stoletja rekonstruirali ostrešje t. i. Ribjega stolpa, ki je sestavni del vzhodne obzidne stranice. Takrat so odstranili dotrajano provizorično streho iz leta 1966, ki ni imela spomeniškega pomena. Obenem so sanirali poškodovano kamnito zidovje stolpa in v njegovi notranjščini nad pritličjem postavili armiranobetonsko medetažno konstrukcijo, ki je nadomestila nekdanjo leseno in poznejši banjasti opečni obok.

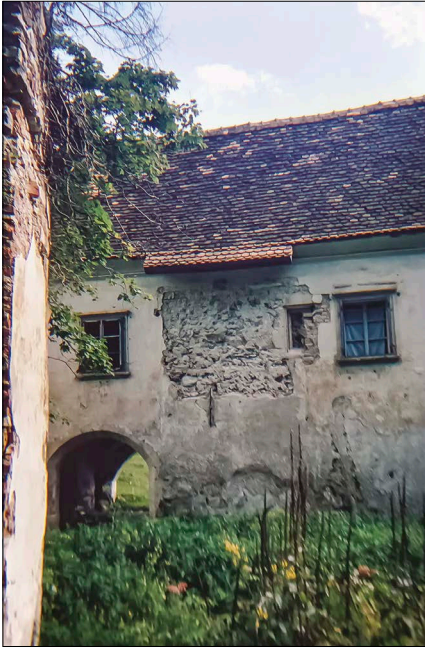
Zahodna fasada gotskega zahodnega samostanskega poslopja po snetju gotske freske (1995), 1996 (foto: Igor Sapač)

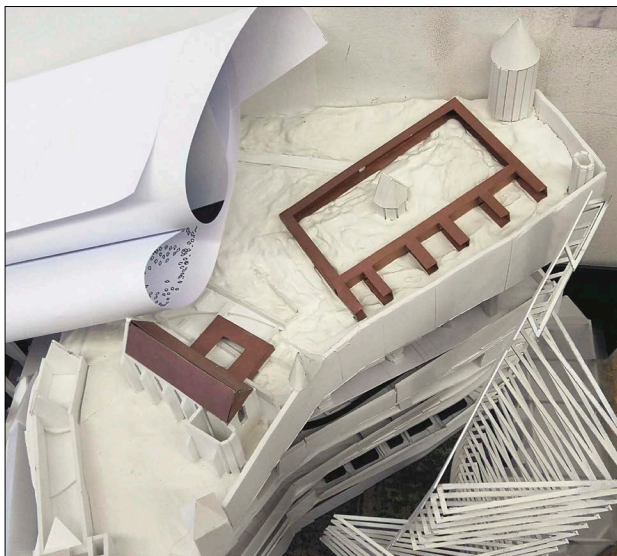
Predlog za preoblikovanje in dozidavo ostalin zgornje hiše Žičke kartuzije na razstavi študentskih del na Fakulteti za arhitekturo Univerze v Ljubljani junija 2018
(iz dokumentacije Igorja Sapača)

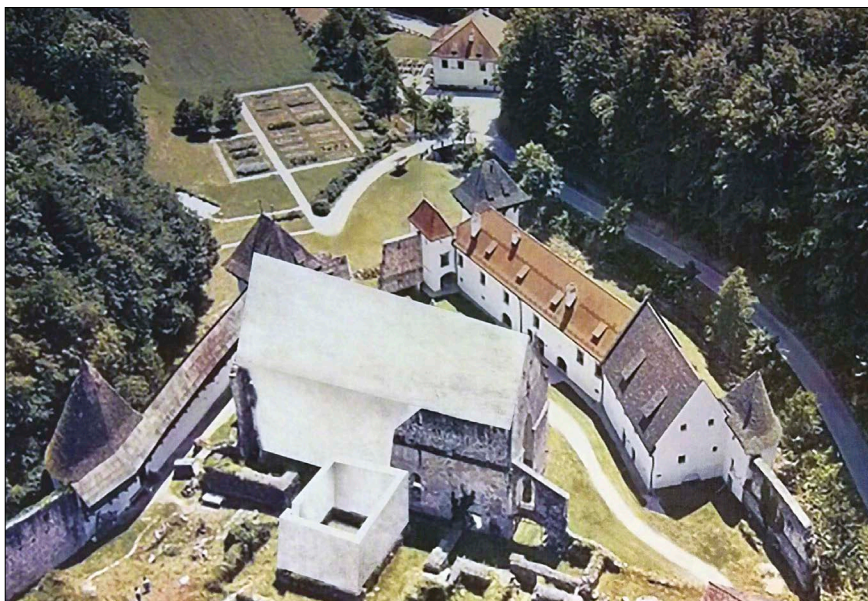
Predlog za preoblikovanje in dopolnitev ostalin zgornje hiše Žičke kartuzije na razstavi študentskih del na Fakulteti za arhitekturo Univerze v Ljubljani junija 2018. Za cerkev je bilo predlagano injektiranje srednjeveških zidov s cementnim mlekom in pokritje z masivno armiranobetonsko dvokapno streho, ostaline malega križnega hodnika pa bi dopolnila armiranobetonska konstrukcija.

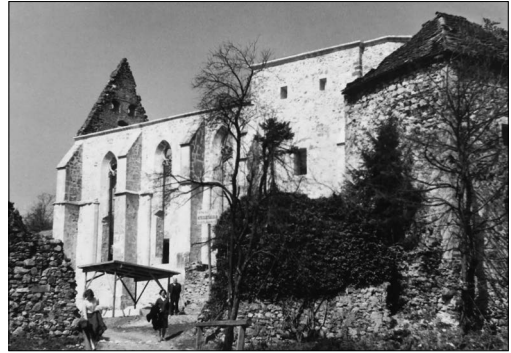
Pogled na sanirano zidovje južnega dela nekdanje samostanske cerkve in na propadajoči t. i. Ribji stolp v ospredju, 1965 (foto: Ljuba Kokal Kukovec)

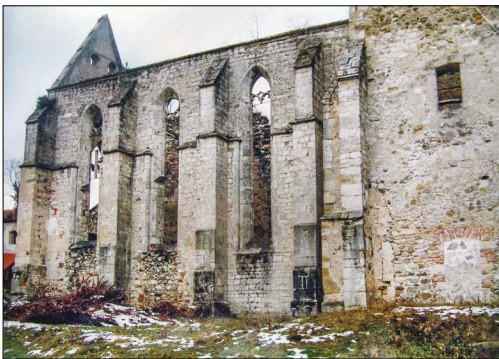
Pogled na sanirano zidovje južnega dela nekdanje samostanske cerkve, 1991 (foto: Igor Sapač)

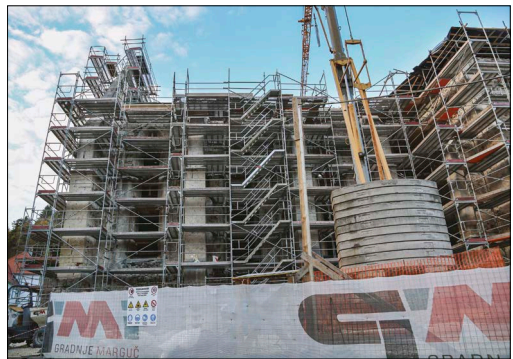
Pogled na zidovje južnega dela nekdanje samostanske cerkve med aktualnimi gradbenimi deli, 2020 (foto: Igor Sapač)

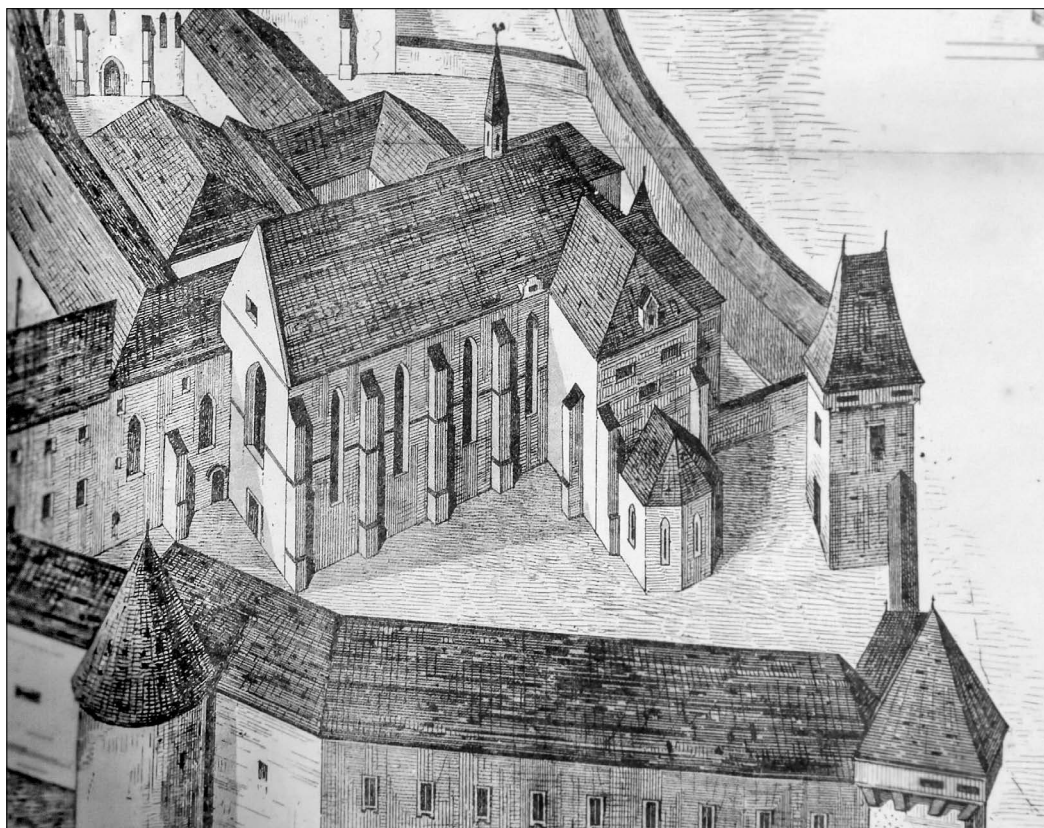
Carl Haas: poskus rekonstrukcije podobe nekdanje samostanske cerkve na aksonometrični študiji podobe samostanskega kompleksa pred propadom (vir: GRAUS 1872)

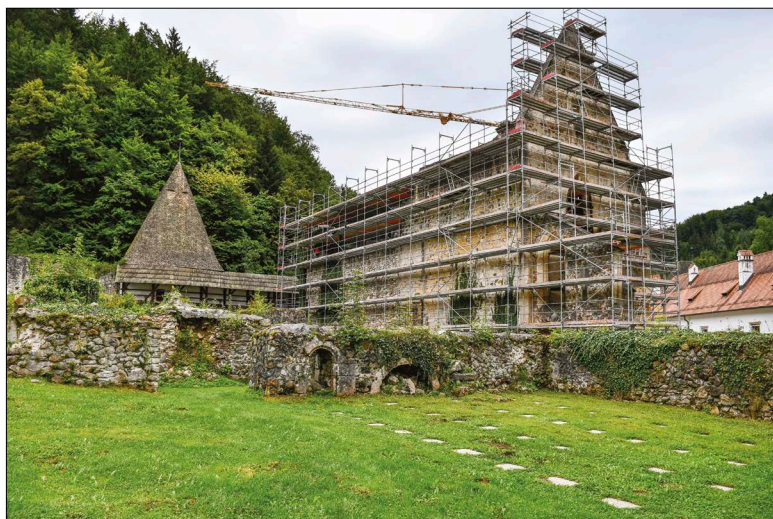
Pogled na gradbišče po postavitvi gradbenih odrov iz severozahodne strani (ZVKDS, OE Celje, fototeka; foto: Matija Plevnik)

Po postavitvi gradbenih odrov je odgovorni konservator odredil statični pregled vrhnjih nivojev objekta, kar sta opravila Tomaž Klančnik, univ. dipl. inž. grad., in prof. dr. Vlatko Bosiljkov, univ. dipl. inž. grad., s Fakultete za gradbeništvo in geodezijo Univerze v Ljubljani. Po posvetu z odgovornim konservatorjem sta statika določila izvedbo treh vertikalnih sond (na južni steni tik ob JZ vogalu in na steni med vrhom drugega in tretjega opornika – gledano z Z, ter sondo v t. i. Zadnikarjevi steni,² ob stiku s historično S steno), s ciljem ugotoviti dejansko statično stanje objekta, stanje konstrukcijskega veziva, obsega poškodb in učinkovitosti obstoječe armiranobetonske vezi. Pred izvedbo sond na zgornjih nivojih zidov južne zunanjščine ladje se je na PVC-folije natančno izrisalo oziroma prerinisalo dejansko stanje pozicije vseh gradnikov ter barvno označilo njihov material. Poleg tega je bil vsak gradnik tudi fizično označen z oštevilčeno kovinsko ploščico, nato pa je bila opravljena temeljita fotodokumentacija stanja pred posegi. To so bila tudi osnovna konservatorska dokumentacijska merila za nadaljevanje sanacijskih del s ciljem umestitve izvornih gradnikov na njihove prvotne pozicije.

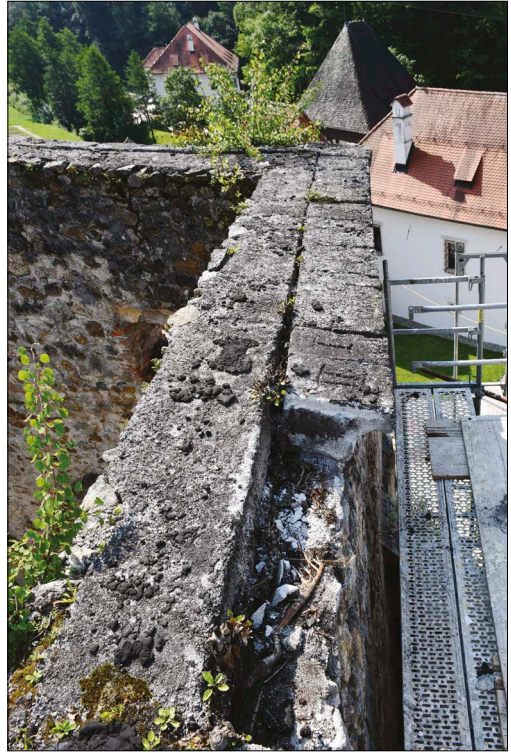
Stanje vrha zahodne stene Otokarjeve kapele pred posegi, pogled proti jugu

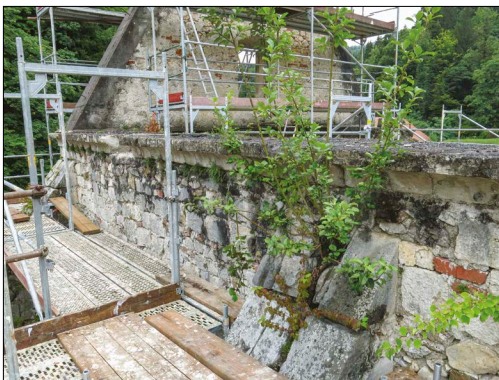
Vrhnji del južne stene med prvim in drugim opornikom, stanje pred posegi

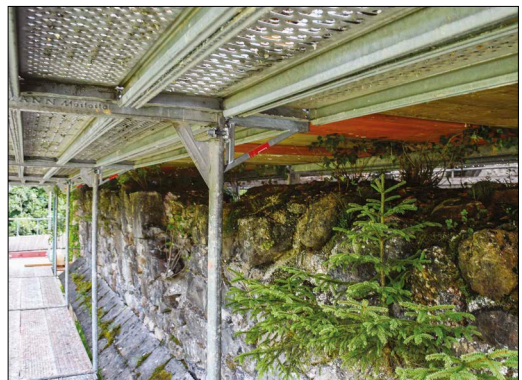
Stanje zunanjega dela Zadnikarjeve stene pred posegi, pogled proti vzhodu

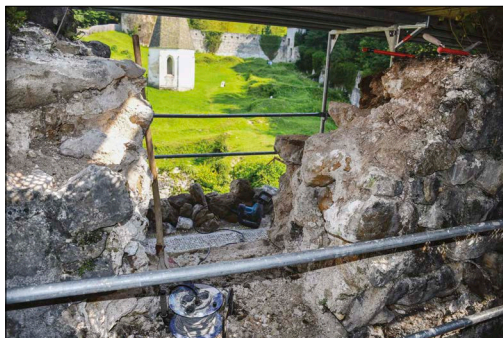
Sonda na Zadnikarjevi steni, pogled iz notranjščine proti severu

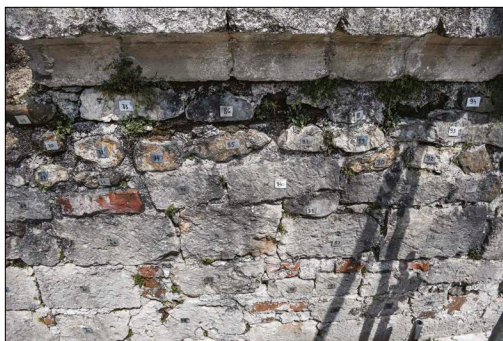
Oštevilčenje gradnikov vrha prvega polja južne stene pred izvedbo sonde

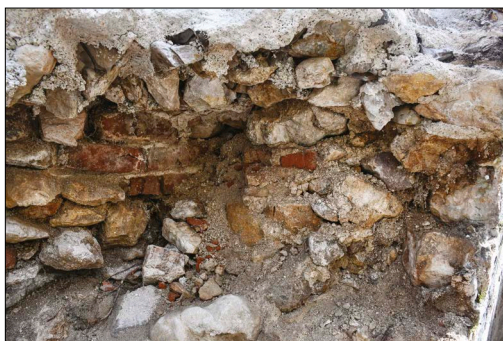
Sonda prvega polja vrha južne stene, stanje veziva in gradnikov sredice

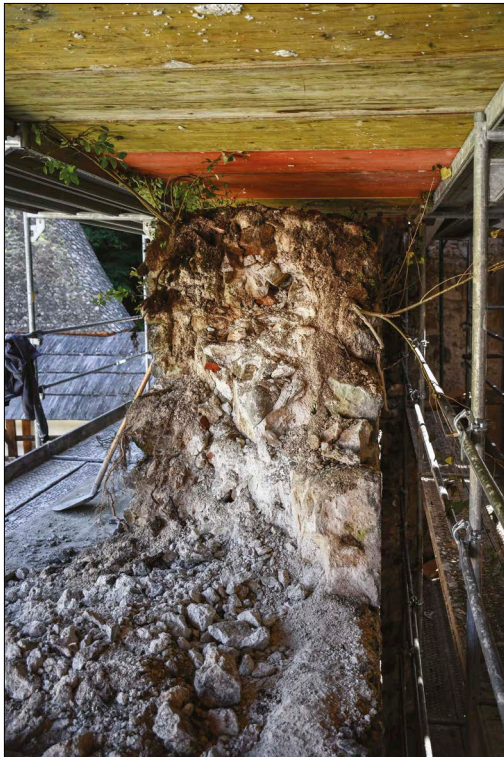
Opiranje in podpiranje
gotskega okna drugega
polja južne stene ladje

Nadaljevanje razdiranja Zadnikarjeve stene v
višini delovnega takta, pogled proti vzhodu

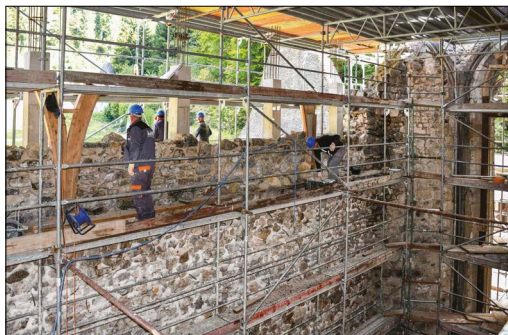
Ponovna pozidava Zadnikarjeve stene, pogled iz notranjščine proti severovzhodu

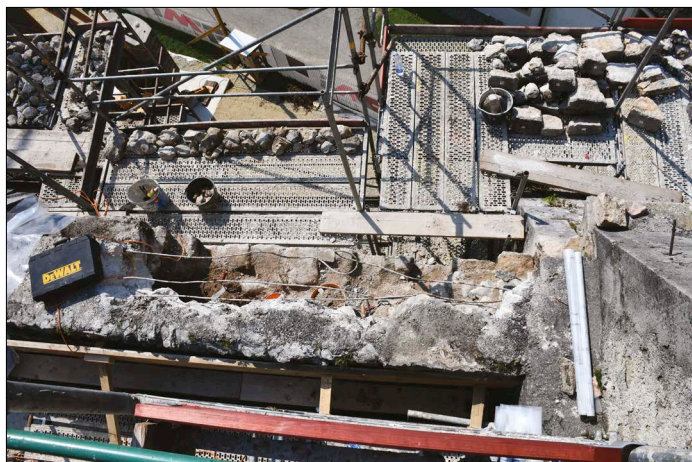
Razdiranje prvega polja južne stene po kampadah, pogled z vrha

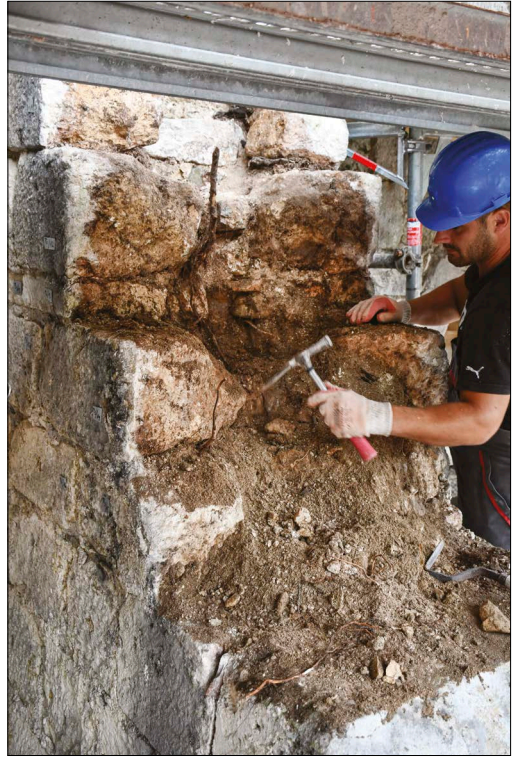
Čiščenje prhlega veziva in korenin ob razdiranju vrha tretjega opornika južne stene ladje

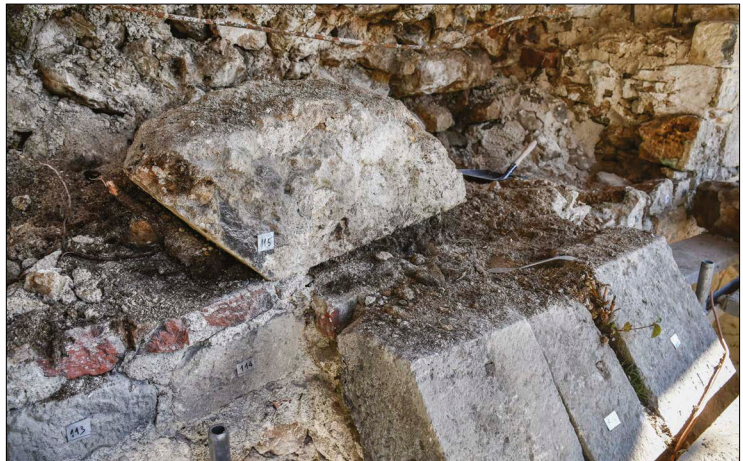
Najdena spolija (kamnita krovna plošča opornika) ob razdiranju stika prvega polja južne stene ladje in drugega opornika

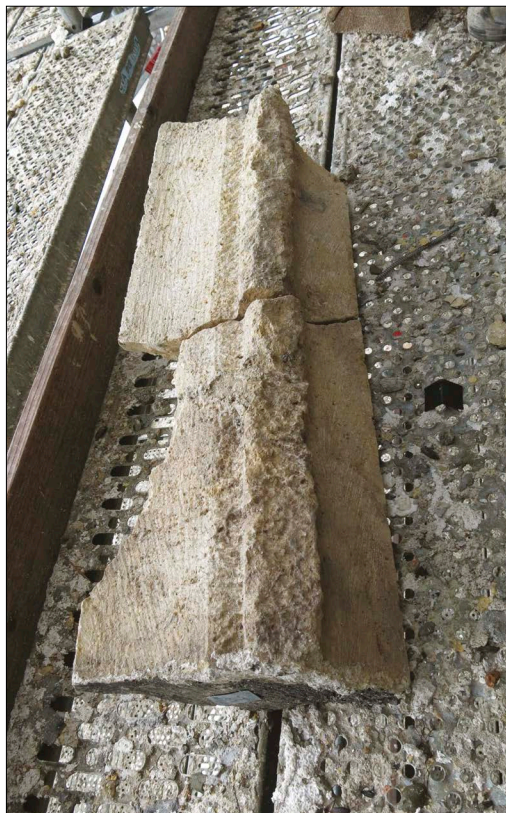
Združeni gotski spoliji, najdeni v vrhu prvega opornika

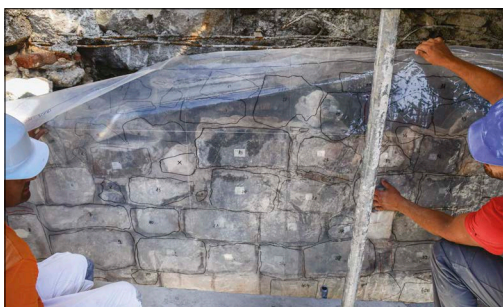
Prekrivanje ponovno pozidanih kamnitih gradnikov z njihovo izrisano pozicijo, prvo polje južne stene ladje

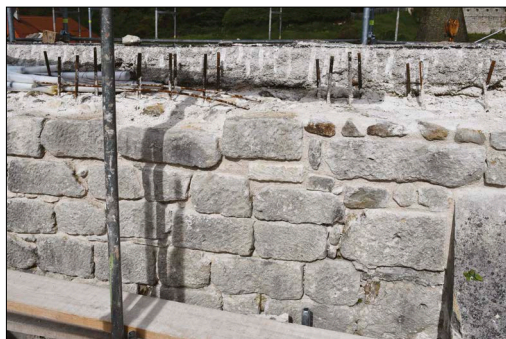
Tretje polje vrha južne stene ladje po ponovni pozidavi

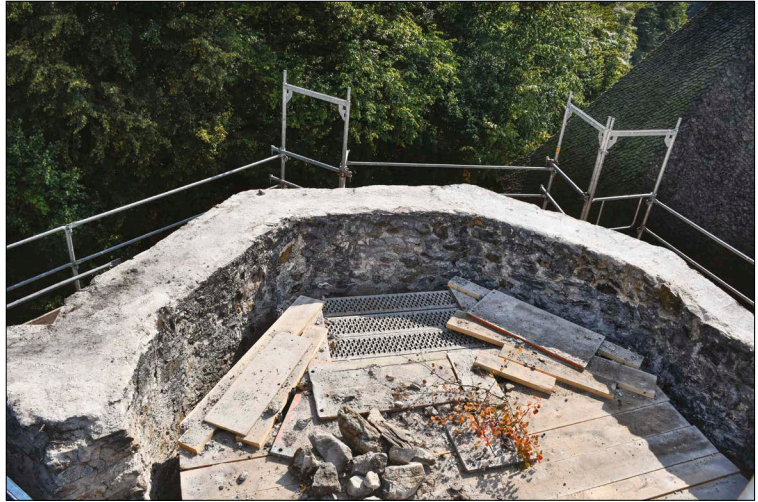
Poligonalni zaključek
Otokarjeve kapele po
odstranitvi betonskega
strešnega venca,
pogled proti vzhodu

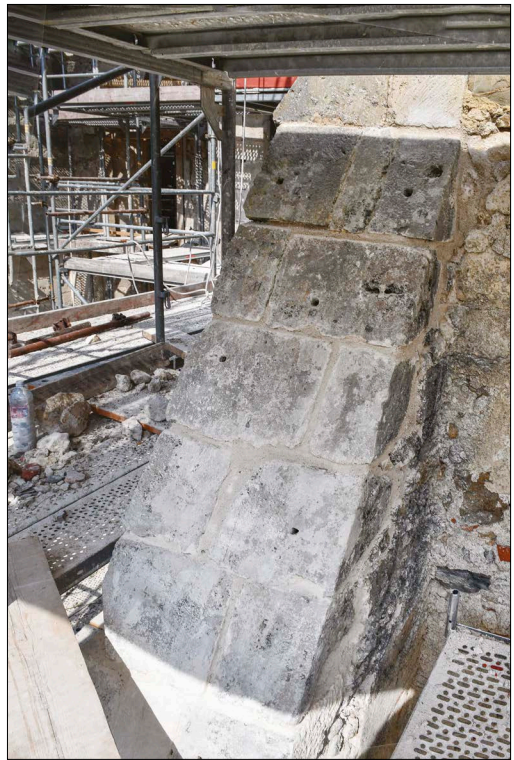
Vrh zahodnega opornika na južni steni
Otokarjeve kapele po ponovni pozidavi

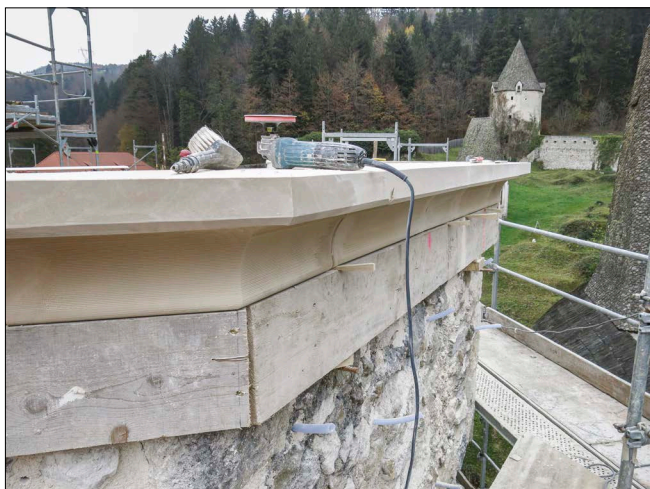
Detajl namestitve novih kamnitih elementov strešnega venca na Otakarjevo kapelo

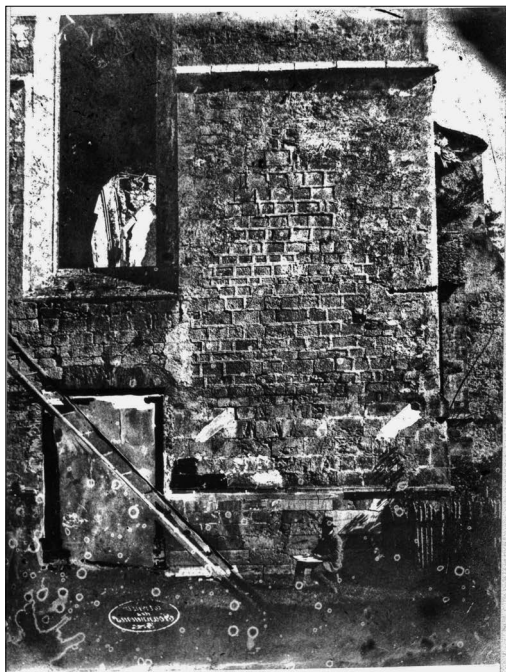
Haasova fotografija iz leta 1852. Desno od zahodne fasade cerkve je opazen vrh zahodnega opornika Otokarjeve kapele, ki je krit s skriljem (Carl Haas, Sammlung 818; reprodukcija fotografije: Viktor Berk, fototeka ZVKDS, OE Celje, oznaka negativa: D 410).

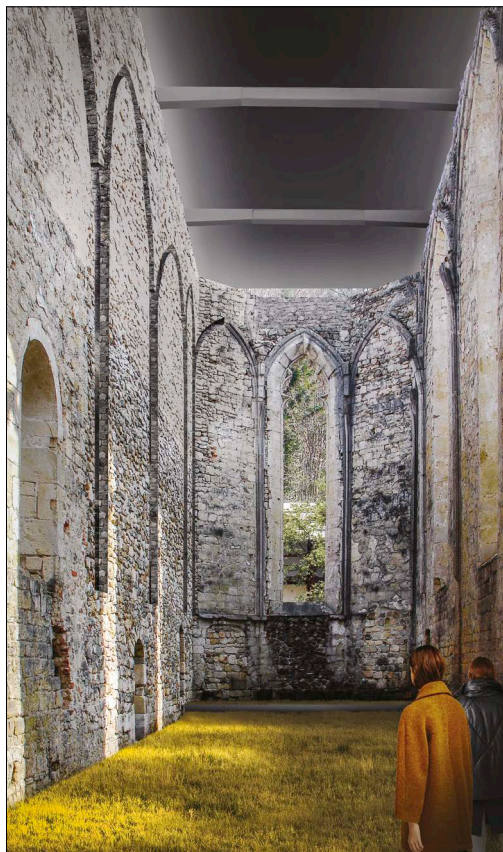
10. Fotomontaža notranjščine s spuščeno streho (© MEDPROSTOR; arhiv avtorja prispevka)

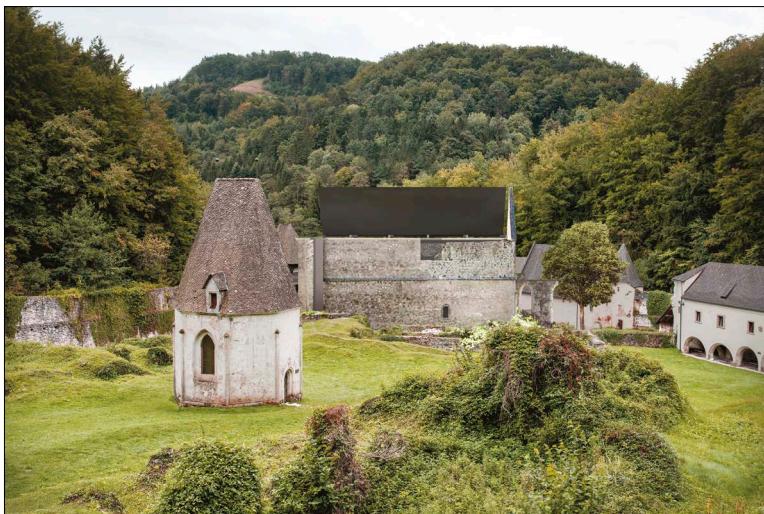
11. Fotomontaža
pogleda na celoto
z zloženo streho
(© MEDPROSTOR;
arhiv avtorja prispevka)

rešitev, ki v več ključnih točkah razrešuje dileme tako na simbolni kot tudi fizični ravni stavbne substance same. S takšno rešitvijo postane cerkev ponovno prostorska dominantna, ki dobi svoje izvirne prostorske gabarite – gotski zagon v višino. Obenem postane tako fizična kot simbolna točka preloma med preteklimi posegi in doktrino sodobnega, evropskega varstva kulturne dediščine; prostor med ruševino in rekonstrukcijo [...] prostor se oplemeniti s t.i. prostorskim klicajem, ki je dvosmeren in nagovarja obe najbolj izpostavljeni veduti celotnega zgornjega samostana. Ustvarja praznino in lupino hkrati. Kovinska povezja so locirana na stikih obočnih pol in tako smiselno dopolnjujejo berljivost nekdanje gotske obočne konstrukcije. Po mnenju avstrijskih kolegov, ki zagovarjajo slikovitost, kot eno izmed temeljnih postulatov Dvorakovega *Kathechismus der Denkmalpflege*, je bistven element slikovitosti pogled iz severa proti redovni cerkvi. V tem edinstvenem primeru gre za stopnjevanje, postopno višinsko prehajanje iz: nivoja travnate zaplate okoli pokopališke kapele, preko ruševinskih zatravljenih ostankov meniških celic, pogled se nato dvigne na nivo ruševinskih gabaritov ostanka malega križnega hodnika, se povzpne na ruševino severne fasade cerkve, ki jo obdaja ambient že rekonstruiranih streh stavb in stolpov. Ta »zeleni« pogled je dandanes evropska redkost, zlasti pri takšnih pomembnih srednjeveških kartuzijanskih spomenikih.⁷ (sl. 11)

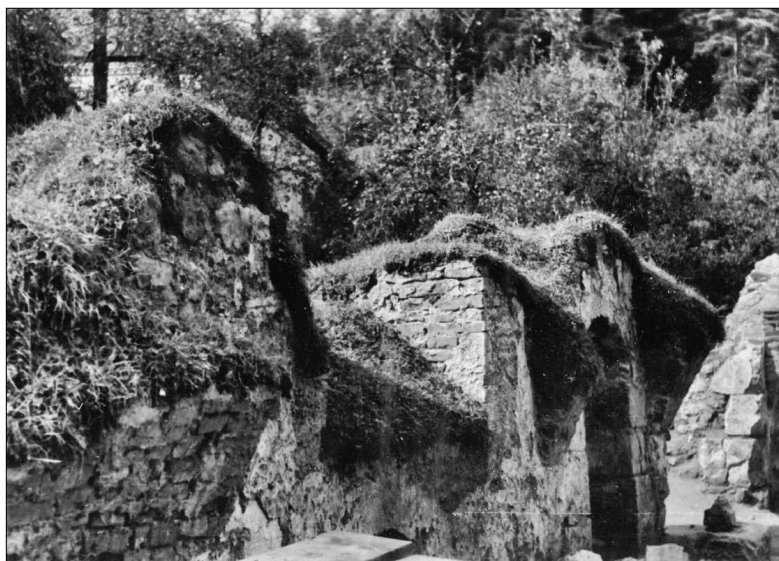
13. Pogled na zaščito konserviranih arheoloških ostalin refektorija s travno rušo, na glineni podlogi (ZVKDS OE Celje, fototeka; foto: Marijan Zadnikar)

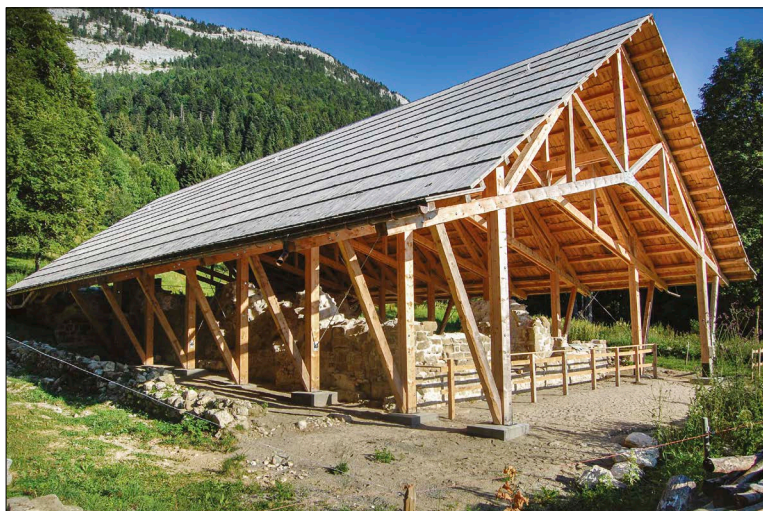
1. Zaščiteni temelji
zgornje cerkve nekdanje
kartuzije Les Écouges,
2010
(© UIFS, ZRC SAZU;
foto: Mija Oter Gorenčič)

Zaščitno streho so nad ohranjenimi temelji postavili v letu 2007. Streha iz lesenega paličja sloni na opornikih zunaj oboda cerkve, tako da so tla znotraj nekdanjega sakralnega prostora ostala neokrnjena. V slovenskem prostoru imamo primer zaščite temeljev romanske cerkve na Otoku pri Dobravi, kjer pa ne gre zgolj za tehnično zaščito arheoloških izkopanin, temveč za avtorski pristop arhitekta Otona Jugovca, ki je oblikoval »lebdečo« dvokapno streho, stoječo na dveh stebrih sredi prostora. Tako je sicer pustil temelje romanske cerkve intaktne, sam prostor in tla pa s to rešitvijo niso ostali nedotaknjeni.

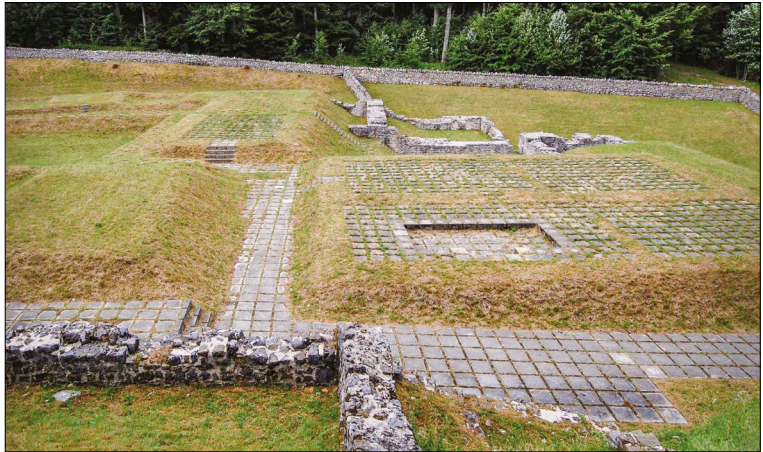
2. Presentacija zgornjega samostana nekdanje kartuzije Oujon, 2010 (© UIFS, ZRC SAZU; foto: Mija Oter Gorenčič)

Svojestven primer predstavitve razvalin na območju, na katerem so ostanki arhitekture skromni, je nekdanja kartuzija Oujon. Tu je na lokaciji zgornjega samostana gradbene substance zelo malo, prostor kartuzije pa je vseeno premišljeno predstavljen.² Predstavitvijo sestavljata le dva elementa, in sicer zelenica in temelji zidov, ki ponekod segajo do višine kakšnega metra (sl. 2). Poti so označene z betonskimi tlakovci, položeni razmaknjeno, da ne motijo kontinuitete travnate površine. Tudi vsi napisi so v tleh na betonskih tlakovcih. Veliki križni hodnik in celične hiše so prikazani samo z reliefnim preoblikovanjem tal. Vertikalnih poudarkov, ki bi motili subtilno oblikovanje terena, ni.

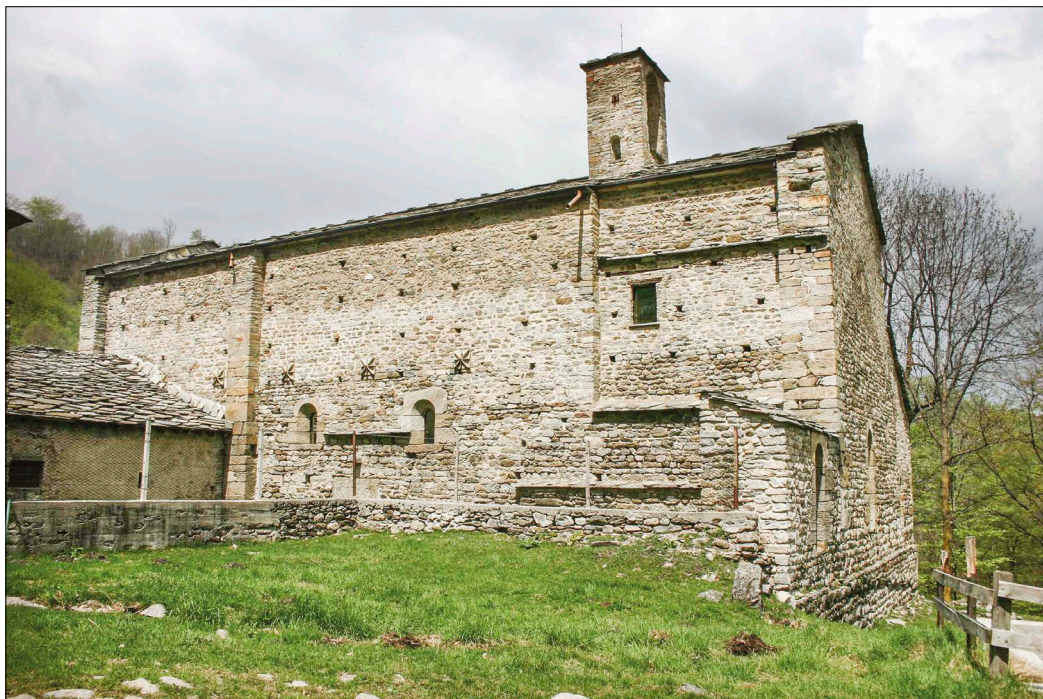
6. Obnovljena zunanjščina zgornje cerkve nekdanje kartuzije Montebenedetto, 2008
(© UIFS, ZRC SAZU; foto: Mija Oter Gorenčič)

Presenetljivo veliko primerov (zgodnje)kartuzijanskih cerkva po Evropi ima obodne zidove zaščiteni in prostor prezentiran tako, da so s skrbnimi posegi rekonstruirali ne samo streho, marveč tudi nekdanji obok. Pri tem je praviloma vedno poskrbljeno za jasno ločnico med originalno substanco in rekonstrukcijo. S takšnim posegom je obnovljen ne le prvotni volumen, marveč pridobi prostor tudi novo uporabnost in postane funkcionalen v vseh letnih časih in vremenskih razmerah. Ob tovrstni odločitvi je nujna tudi subtilna rešitev zaprtja okenskih in vratnih odprtín ter pokritja talnih površin. V Italiji je eden tovrstnih primerov nekdanja kartuzija Montebenedetto na nadmorski višini 1150 metrov, kjer so obnovitvena dela potekala v letih 1987–2000. V cerkvi je bil na tleh nameščen lesen pod kot jasen znak, da gre za nov element, ki služi sodobni namembnosti. Zunanjščina daje vtis skladnega objekta z rahlo nakazano cezuro med originalno in rekonstruirano substanco. Novi posegi so jasno razvidni v notranjščini cerkve (sl. 6–7).
