UMETNOSTNA KRONIKA

posebna izdaja: ŽIČKA KARTUZIJA

V razmislek ob posegih v Žički kartuziji 110

NASPROTUJOČA SI MNENJA KOT VABILO K DIALOGU

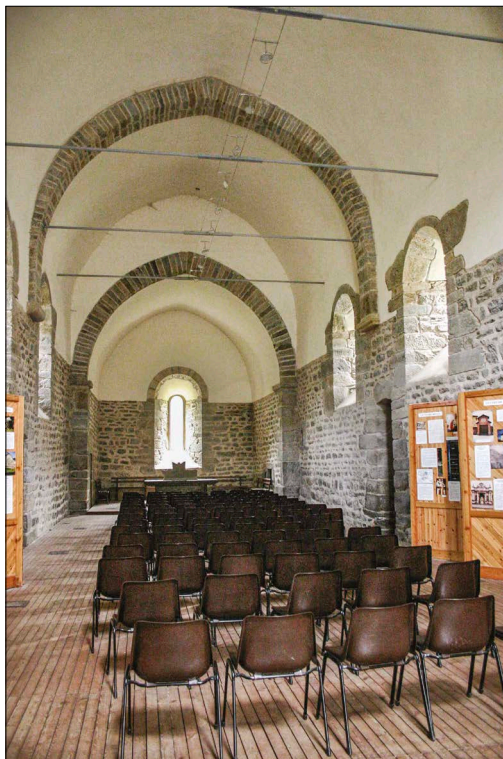
7. Obnovljena notranjščina zgornje cerkve nekdanje kartuzije Montebenedetto, 2008 (© UIFS, ZRC SAZU; foto: Mija Oter Gorenčič)

komplíciran tudi zaradi odločitve, da prezentirajo baročno kupolo, problematična pa je tudi betonska izvedba arkadnega venca. Kontrastna svetloba z mesta, kjer je bila nekdanj kupola, prostor razbije in ga dela neenotnega. Skladnost originalnega prostora moti predvsem vnos prevelikega števila novih elementov, ki so postali (pre)močan del interierja, kar je lahko v izjemno pomoč pri razmisleku o posegih v cerkev Žičke kartuzije.

Presenetljivo veliko primerov (zgodnje)kartuzijanskih cerkva po Evropi ima obodne zidove zaščiteni in prostor prezentiran tako, da so s skrbnimi posegi rekonstruirali ne samo streho, marveč tudi nekdanji obok. Pri tem je praviloma vedno poskrbljeno za jasno ločnico med originalno substanco in rekonstrukcijo. S takšnim posegom je obnovljen ne le prvotni volumen, marveč pridobi prostor tudi novo uporabnost in postane funkcionalen v vseh letnih časih in vremenskih razmerah. Ob tovrstni odločitvi je nujna tudi subtilna rešitev zaprtja okenskih in vratnih odprtín ter pokritja talnih površin. V Italiji je eden tovrstnih primerov nekdanja kartuzija Montebenedetto na nadmorski višini 1150 metrov, kjer so obnovitvena dela potekala v letih 1987–2000. V cerkvi je bil na tleh nameščen lesen pod kot jasen znak, da gre za nov element, ki služi sodobni namembnosti. Zunanjščina daje vtis skladnega objekta z rahlo nakazano cezuro med originalno in rekonstruirano substanco. Novi posegi so jasno razvidni v notranjščini cerkve (sl. 6–7).
